长沙市芙蓉区火星街道长沙晖涛不锈钢制品有限公司“4·6”坠落事故调查报告

2022年4月6日14时30分许，长沙晖涛不锈钢制品有限公司在更换长沙市湘一芙蓉第二中学（现更名为长沙市一中马王堆中学）教学楼东侧一楼雨棚（钢架结构）钢化玻璃时发生一起坠落事故，造成1人死亡，直接经济损失89.5万元。

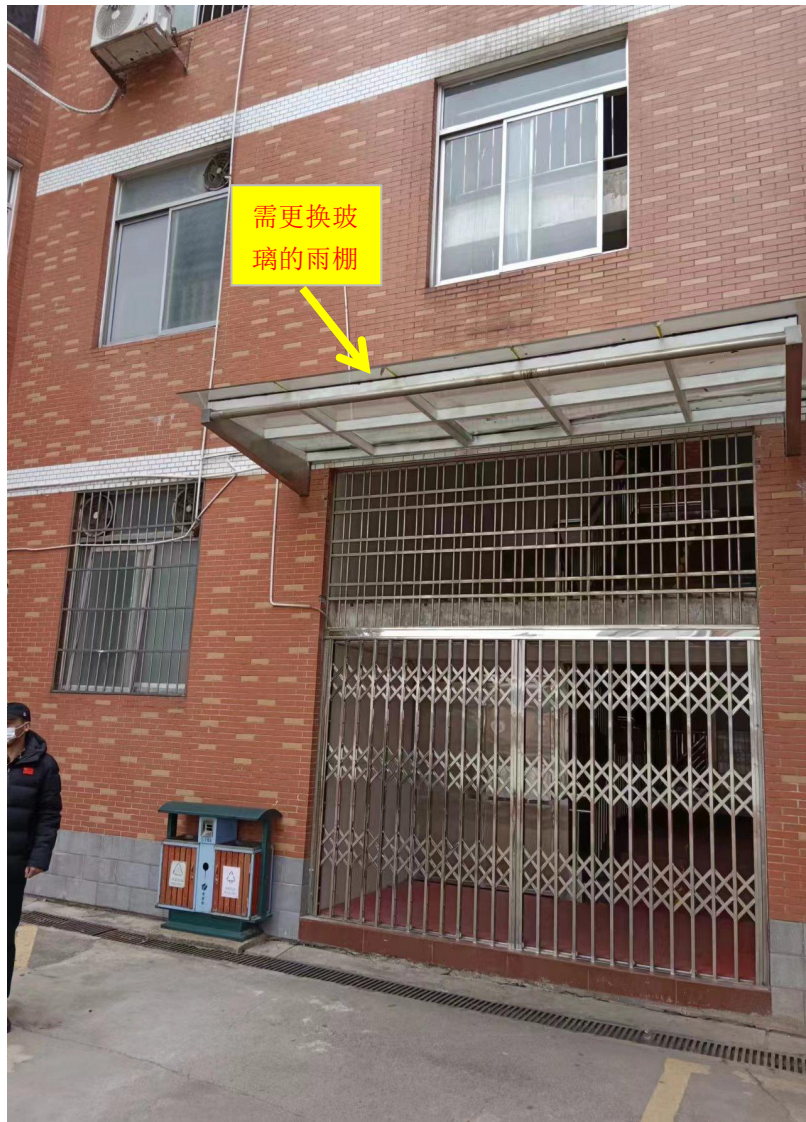
(现场照片)

2022年4月6日13时30分左右，长沙晖涛不锈钢制品有限公司法定代表人吴胜文和临聘人员洪承春入校施工。因玻璃雨棚离地面约3米高，吴胜文搭好脚手架，准备先将出现裂纹的钢化玻璃拆除，然后更换定制好的钢化玻璃。14时30分左右，吴胜文拆除完出现裂纹的玻璃，从脚手架（高度1.8米）上下到地面过程中，在脚手架上离地面0.6至0.7米处，一脚踩空失去重心跌落至地面。事发后，在附近的学校总务主任毛成敏立即到场查看，通知学校保卫处主任焦成玉联系校医前来处理，并报告学校校长罗立、后勤副校长杨云峰。校医到场后紧急进行止血处理，当时，吴胜文意识还比较清醒，有挣扎坐起动作、手摸伤口行为，且能动手去除口中槟榔。见有外伤流血，焦成玉随即拨打120急救电话，并通知吴胜文家属，吴胜文小儿子吴同发赶到学校与毛成敏一起随120救护车前往省人民医院马王堆院区。当晚22时左右吴胜文因摔伤致特重型颅脑损伤经医院抢救无效宣告死亡，因疫情原因，无法回江西老家安葬，家属将遗体送往阳明山火化，并申报了工伤保险。

吴胜文进行玻璃更换作业时未戴安全帽、未系安全带，安全防护措施不到位，在从脚手架下到地面时一脚踩空摔到头部致颅脑损伤，经医院抢救无效死亡。

1. 落实企业安全生产主体责任。长沙晖涛不锈钢制品有限公司要认真吸取事故教训，落实安全生产主体责任，建立健全全员安全生产责任制、安全生产规章制度和安全操作规程，按要求开展安全生产教育培训、隐患排查和应急演练，确保安全责任到位、安全投入到位、安全培训到位、安全管理到位、应急救援到位。
