# 芙蓉东湖滨河小区 9 栋 1 单元增设电梯工程 “4·25”一般高处坠落事故调查报告

长沙市芙蓉区人民政府事故调查组

2023 年 12 月 25 日

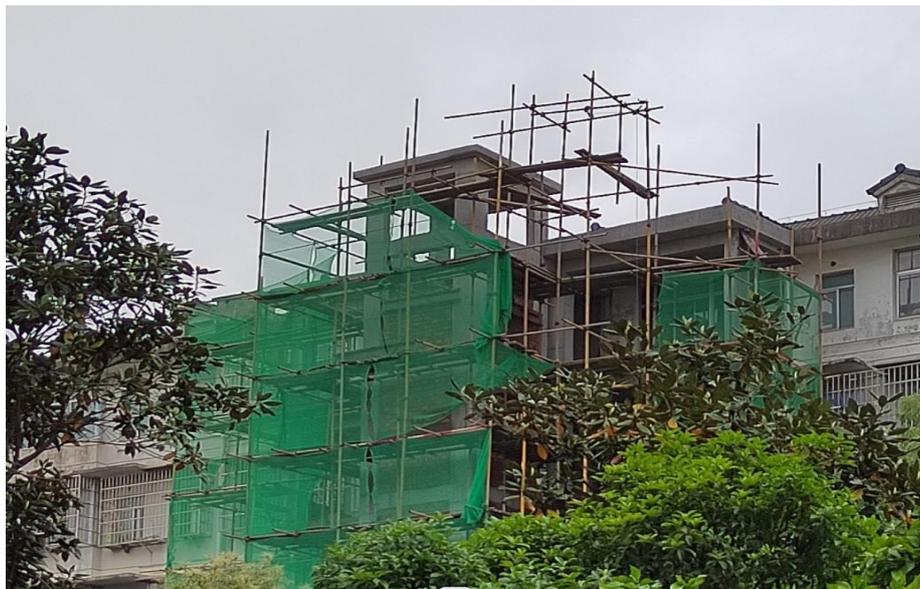
时许，黎成奇带领 6 名工人到达 9 栋 1 单元施工现场后，安排吴长兴、肖文龙清理一楼电梯井，另 4 人到三楼四楼做事，其本人到六楼拆模板。8 时 10 分许，黎成奇在六楼拆除二次结构的模板时不慎由拆模位置随模板坠落至电梯井一层底坑内。

图 1 事故现场照片

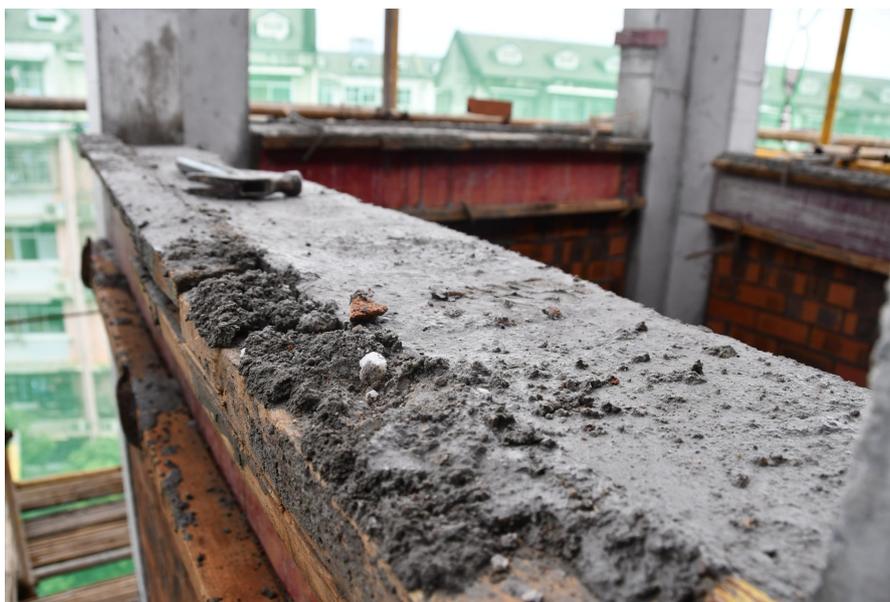
图 2 坠落位置现场照片

作业人员安全意识淡薄，未系挂相关安全防护用具进行高处作业<sup>[1]</sup>，不慎由拆模位置随模板坠落至电梯井一层底坑内，经 120 医护人员抢救无效死亡。

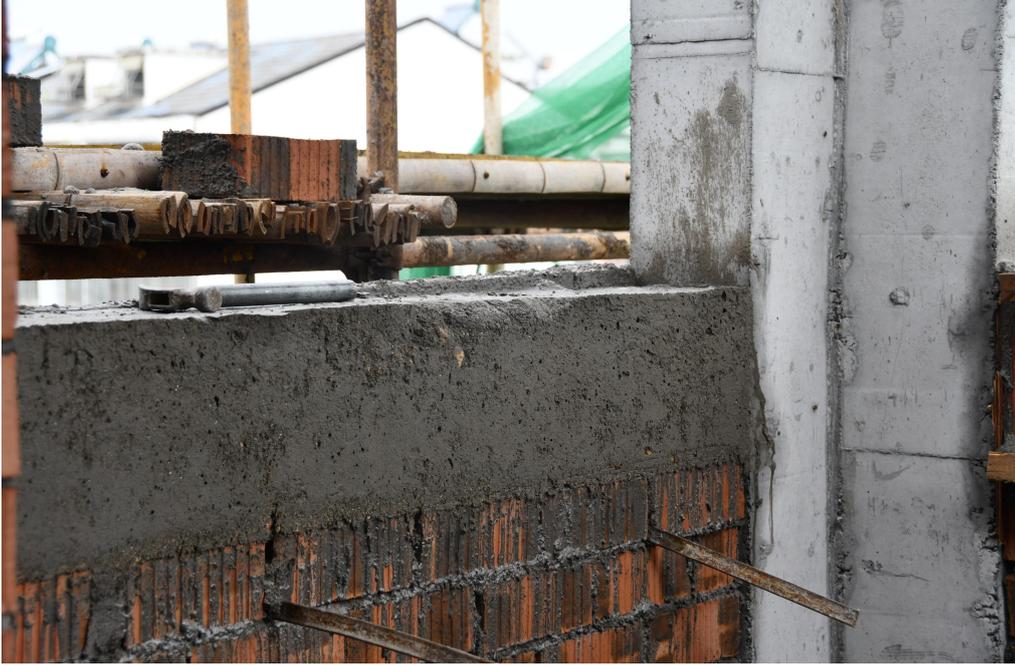
图 3 坠落位置现场照片

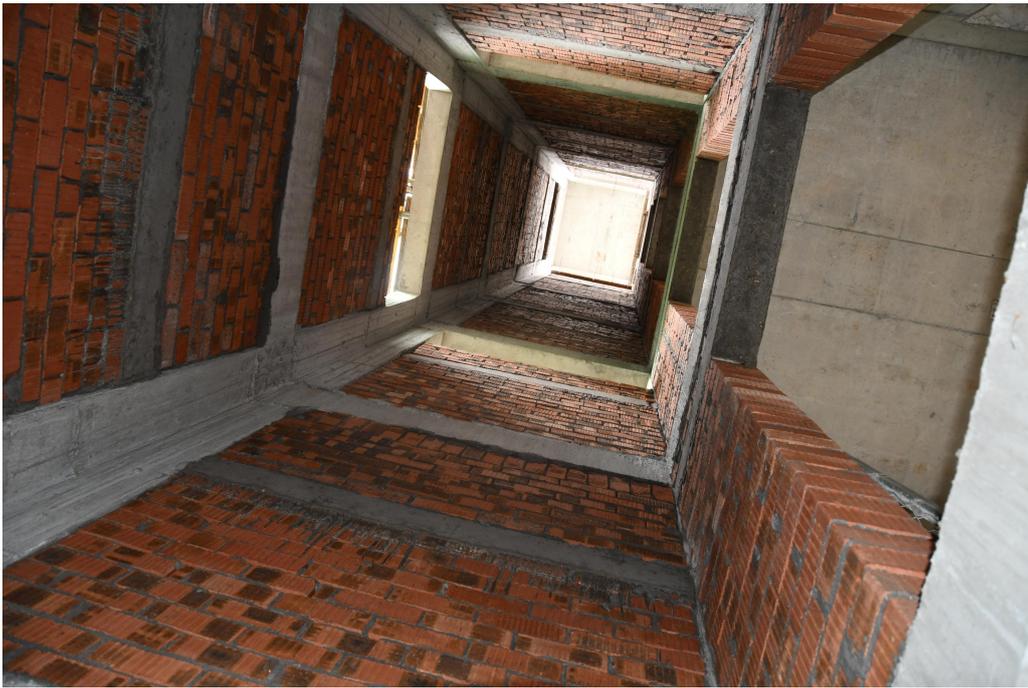
图 4 事故现场井道内照片

2. 电梯井内没有设置有效的安全防护措施<sup>[3]</sup>。

<sup>[3]</sup> 《建筑施工安全检查标准》（JGJ59-2011）规定：在建工程的预留洞口、楼梯口、电梯井口等孔洞应采取防护措施；电梯井内每隔 2 层且不大于 10m 应设置安全平网防护。
