长沙市芙蓉区文艺路街道栖谷商业中心 “12·15”高处坠落事故调查报告

2021年12月15日11时50分许，长沙市芙蓉区文艺路街道湖南栖谷商业管理有限公司雇用人员更换栖谷商业中心天井玻璃时发生一起高处坠落事故，造成1人死亡，直接经济损失66万元。

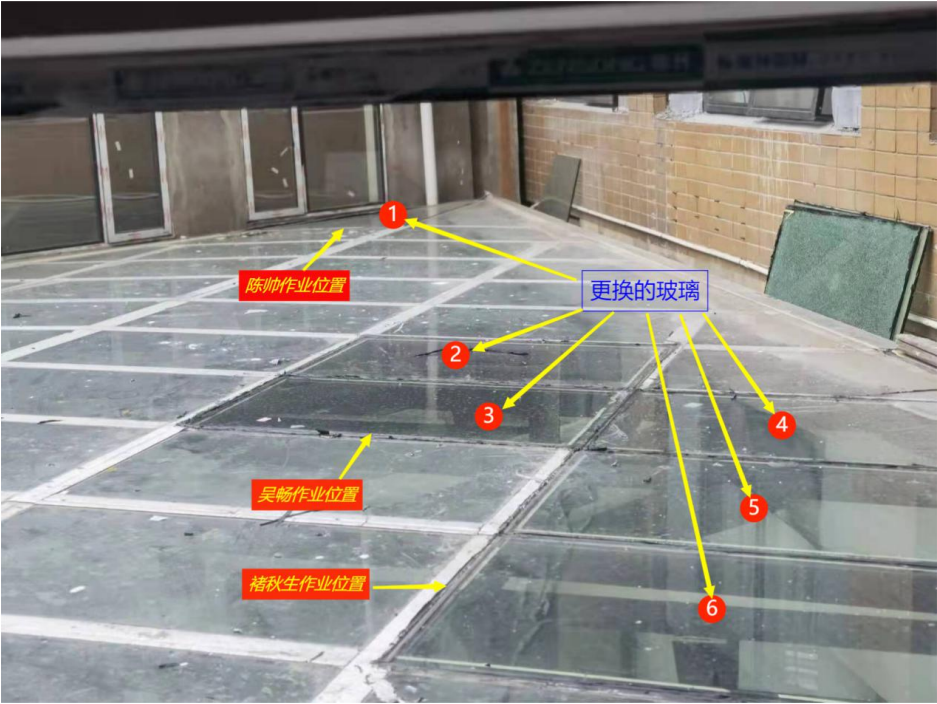
(现场照片一)

11 时 14 分左右，栖谷公司财务黄威接到栖谷商业中心三楼租户反映一楼地面有碎玻璃的微信信息，随即安排保洁人员清扫并赶到一楼。11 时 30 分左右，在栖谷商业中心三楼装修施工的工人陈立春下楼出电梯时看到电梯门口有玻璃渣，抬头看到有人在玻璃天井上施工，陈立春当即提醒黄威：“施工人员没有系安全绳，没有戴安全帽，一楼地面没有人员管理，没有设置围挡，施工不规范、不安全。”黄威听后要求吴畅、陈帅、褚秋生 3 人停工，但 3 人没有听从劝阻，黄威拍摄现场视频通过微信向何长安报告，随后在现场疏导人群。11 时 50 分左右，吴畅、陈帅、褚秋生各自分开更换玻璃（位置见现场照片一），褚秋生拆除完一块破损玻璃后，在对拆除位置的框架进行清理打扫时从已拆除了玻璃的框架洞口（长方形：长 1.5 米、宽 0.9 米）掉落到一楼饭店屋檐（装饰雨棚）后滑落至一楼大堂地面（洞口距离地面垂直距离约为 15 米）。黄威见状立即拨打“120”救护电话并再次向何长安报告，同时现场施工人员吴畅也向吴
